# INSPECCIÓN TÉCNICA DE OLORES Y EVALUACIÓN DE LA NO CONFORMIDAD EN LA CALLE PERSEO 33-35 DE MÓSTOLES (MADRID)

## INFORME N° PLAIINGENIEROSSL 1/2014

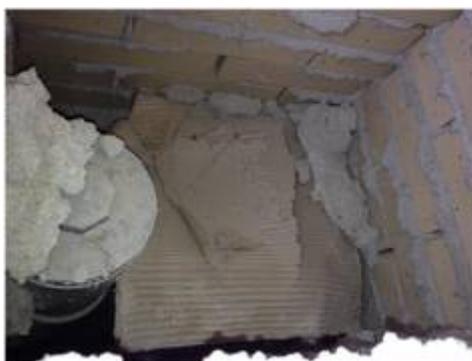
**Figura 1. Obstrucción del tubo de evacuación general de las cocinas del Edificio B Bloque 1**

- paralelamente se retira la cubierta para inspeccionar el estado del tubo de evacuación general y se comprueba que existe una obstrucción total del mismo, con un cartón y restos de materiales de construcción (**Figura 1**).

Se ha verificado la existencia de una obstrucción permanente del tubo de evacuación general de las cocinas en el Edificio B Bloque 1 (puertas 2) que sin duda provocaba el revoco casi total de cualquier humo/olor evacuado por el mismo.

La presencia no casual de un cartón y restos de materiales de construcción perfectamente encajados en el conducto indican que si se hubiera realizado el arranque del conducto en "fondo de saco", siguiendo la norma UNE 123.001, probablemente habrían podido evitarse las molestias continuadas a los ocupantes de las viviendas.

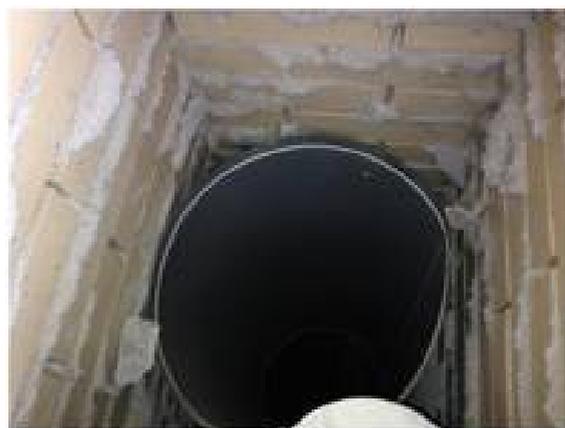
**Figura 2. Tubo de evacuación general de las cocinas del Edificio D Bloque 2**

- por analogía con el taponamiento descubierto anteriormente, se decide retirar la cubierta para inspeccionar el estado del tubo de evacuación general de las cocinas y se comprueba que es correcto (**Figura 2**)

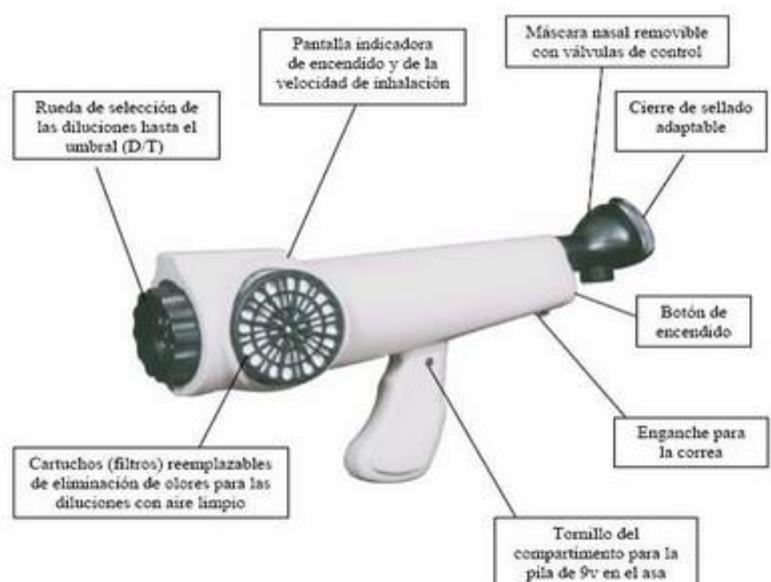
Figura 3. Diagrama de los componentes principales del Nasal Ranger™

El olfatómetro de campo Nasal Ranger™ representa la mejor tecnología disponible para medir olores ambientales. Este instrumento utiliza una escala calibrada de 3, 5, 7, 15, 30 y 60 diluciones de olor hasta el umbral (D/T) y así por ejemplo, si se hace una medición positiva de 5 D/T, la concentración de olor es  $\geq 5$  D/T y  $< 7$  D/T mientras que si la lectura da  $< 3$  D/T, es decir, por debajo del límite de detección del instrumento existen dos posibilidades: a) que el olor se encuentre entre 1 y 3 D/T y por tanto, se perciba un olor ambiental muy ligero aunque no se pueda cuantificar y b) que no exista ningún olor detectable.

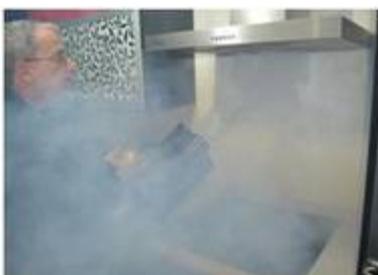
**Figura 5. Detalle de la prueba de humo en la cocina del tercero-puerta 1**

- por ausencia de los ocupantes del piso inferior más alejado de la azotea (segundo-puerta 1) se accede al tercero-puerta 1 para solicitar la activación máxima de la campana extractora y a las 12:30 h se realiza la primera prueba de humo (**Figura 5**)

- paralelamente se comprueba la salida efectiva del humo por la cubierta mientras se mide por duplicado el tiempo transcurrido: 13 s y 12 s, lo que implica una velocidad de salida de 1,5 m/s y 1,7 m/s, respectivamente
- por ausencia de los ocupantes del cuarto-puerta 1, sexto-puerta 1 y octavo-puerta 1 se accede al quinto-puerta 1 y al séptimo-puerta 1 para solicitar información sobre la presencia de humos en sus respectivas cocinas que resulta negativa en ambos casos
- los ocupantes del séptimo-puerta 1 manifiestan percibir un ligero olor que sin embargo no es corroborado por los ocupantes del quinto-puerta 1
- los ocupantes del tercero-puerta 1 y séptimo-puerta 1 solicitan una comprobación adicional de la evacuación del shunt de los baños (**Figura 6**) que resulta también negativa (sin humo en el quinto-puerta 1 y séptimo-puerta 1).

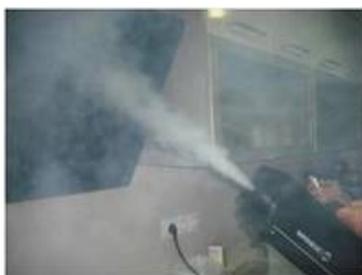
**Figura 7. Detalle de la prueba de humo en la cocina del cuarto-puerta 2**

- por ausencia de los ocupantes del piso inferior (bajo-puerta 2), por la negativa razonada de los ocupantes del primero-puerta 2 y por la ausencia de los ocupantes del segundo-puerta 2 y tercero-puerta 2, se accede al cuarto-puerta 2, se solicita la activación máxima de la campana extractora y a las 13:30 h se realiza la primera prueba de humo (**Figura 7**)

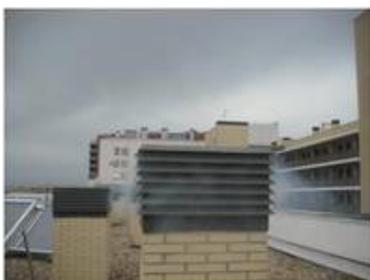
**Figura 8. Detalle de la evacuación de humo en la cubierta de las cocinas**

- paralelamente se comprueba la salida efectiva del humo por la cubierta mientras se mide por duplicado el tiempo transcurrido: 6 s, lo que implica una velocidad de salida de 1,7 m/s (**Figura 8**)

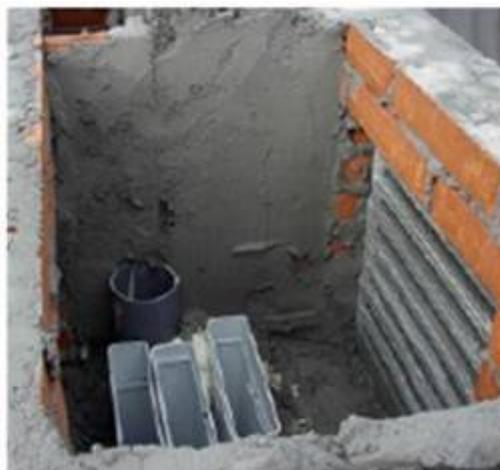
Figura 9. Ejemplo similar a las cubiertas de la C/Perseo 33-35

Se ha constatado también que el tiro natural una vez desobstruido el tubo de evacuación en el Edificio B Bloque 1 (puertas 2) es bajo, al igual que en el Edificio D Bloque 2 (puertas 1), y que la distancia entre los tubos de evacuación y la cubierta estática en ambos bloques es considerable (2 a 3 m) por lo que bajo ciertas condiciones meteorológicas adversas (viento y temperatura) se puede producir el revoco o retorno de humos/olores (**Figura 9**).
